Bionax^{MD} fait forte impression après une rencontre avec le forage directionnel

En octobre dernier, une rupture de conduite principale d'eau changea la façon de voir d'un superviseur de la construction dans le sud-ouest de l'Ontario.

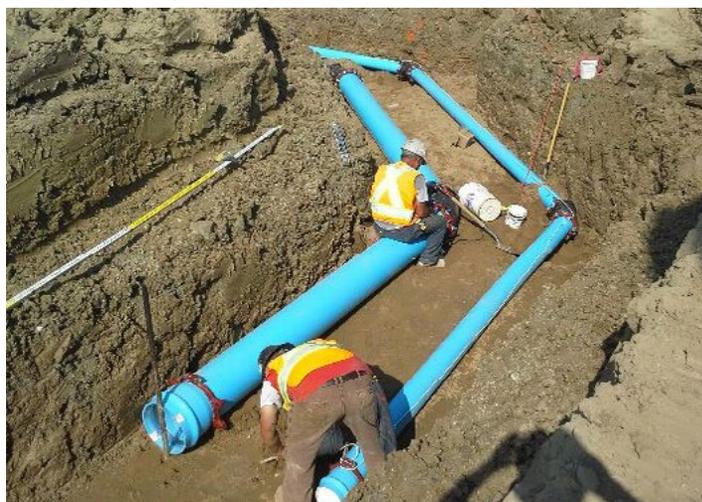
», a précisé M. Smith. Malheureusement, 48 heures seulement après que PV-Ex eut terminé les travaux et mis en service la nouvelle conduite principale d'eau, une conduite de gaz de 4 po était en cours d'installation et l'entrepreneur perça directement dans l'axe de la nouvelle conduite de 12 po.

« Il la heurta de front et, dès que je reçus l'appel, je savais exactement ce qui s'était passé ». M. Smith se précipita sur le site et se retrouva immédiatement face à un jaillissement d'eau aux joints adjacents, mais seulement en présence d'un bouillonnement provenant du sol à l'endroit de l'incident.

« J'ai été réellement surpris que la tuyauterie Bionax en PVCO ait tenu aussi bien. Avec une conduite C900 les dommages auraient été beaucoup plus graves et nécessités un nettoyage bien plus important ». L'équipe de M. Smith découpa rapidement une section de 6 pieds et raccorda celle-ci à l'aide de deux manchons.

La réparation a été soignée tout en étant facile à réaliser, étant donné que les dommages étaient limités à quelques pouces de la zone affectée ».
